**Statický průzkum a posudek objektu bývalého pivovaru, Kyjov**

- 1.1. Objekt: Stávající objekty na parc. č. st. 124 a st. 125/1, k. ú. Kyjov  
1.2. Majitel: Město Kyjov, Masarykovo náměstí 30/1, 69701 Kyjov  
1.3. Objednatel: Dtto, Odboru rozvoje města

- 1.9. Stupeň dokumentace: Statický průzkum.

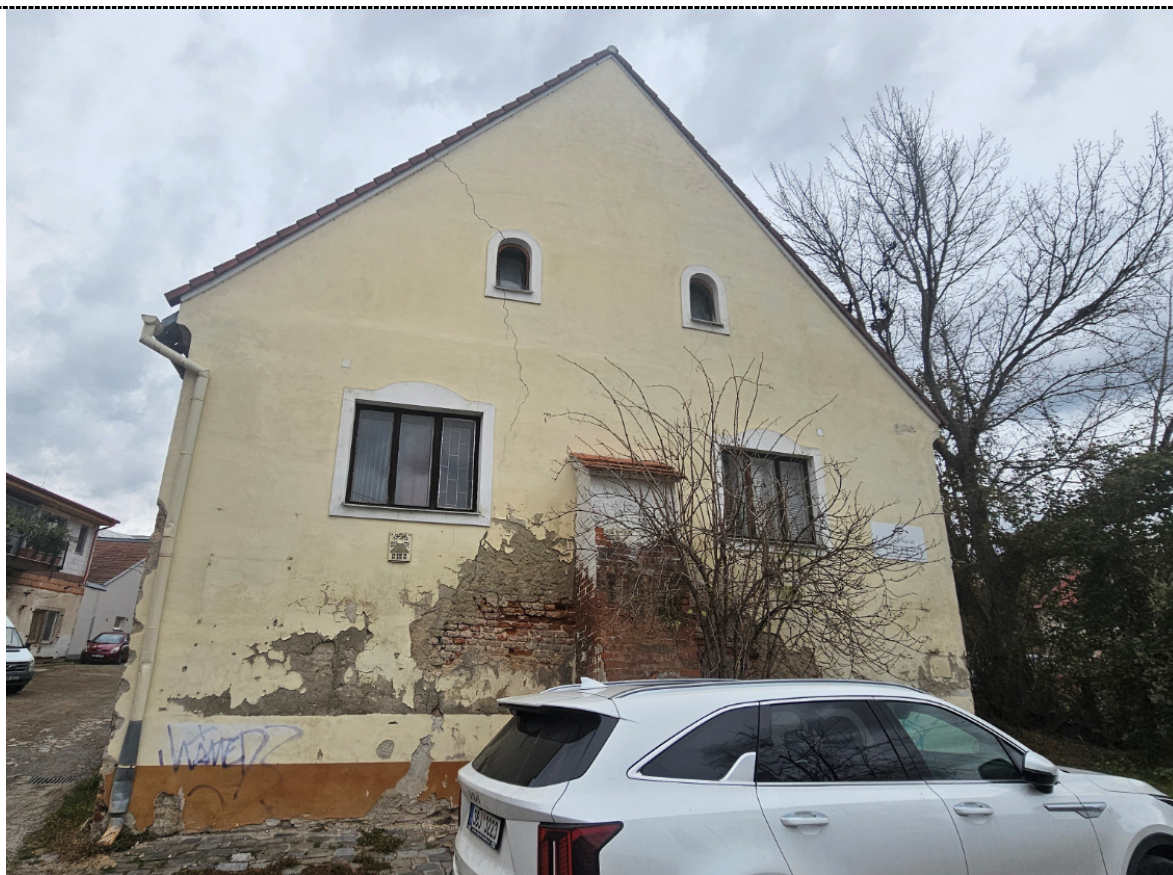
**Obr. 8:**  
Štítové zdivo  
administrativy.  
Trhlina procházející  
celým štítem.

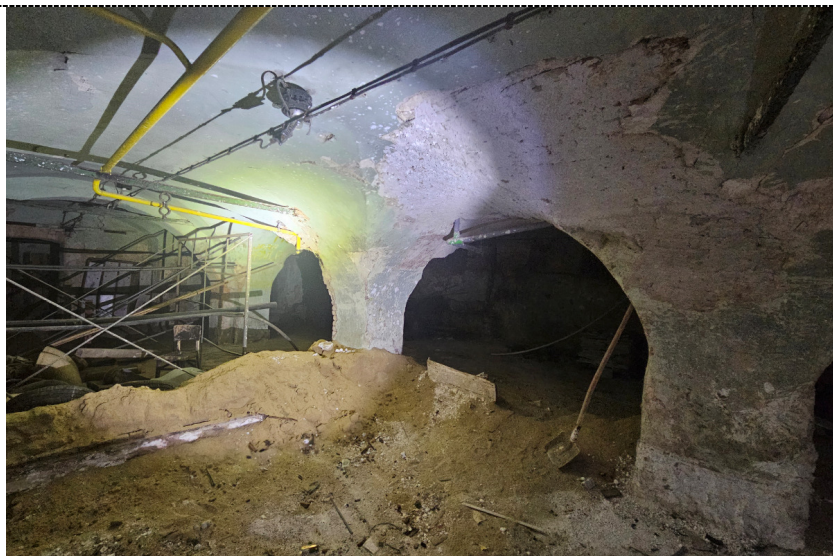
- Valené klenby jsou vyneseny ocelovými nosníky, které jsou značně napadané korozí, odlupují se, rozpadají.
- Téměř všechny stěny vykazují zvýšenou vlhkost, vnější hydroizolace vzhledem ke stáří objektu pravděpodobně není použita. Dochází k výrazné degradaci (9, 10).
- Téměř ve všech místech sklepních prostor lze nalézt místa mechanického poškození – jak od výrobních procesů, tak od neodborných zásahů (Obr. 11).
- Poruchy způsobené poškozením základových konstrukcí nebyly nalezeny.
- **Souhrnná kvalifikace – konstrukce ve stádiu nebezpečné poruchy, závažnost velká, v některých místech kritická.**

**Obr. 9:**  
Sklepní prostory

- Stěny – nutné plošné odvlhčení, sešití trhlin, svázání lany, lokální opravy neodborných zásahů
  - Stropy – reprofilace a posílení kleneb, posílení zkorodovaných ocelových nosníků kleneb, odstranění a výměna havarijních stropů

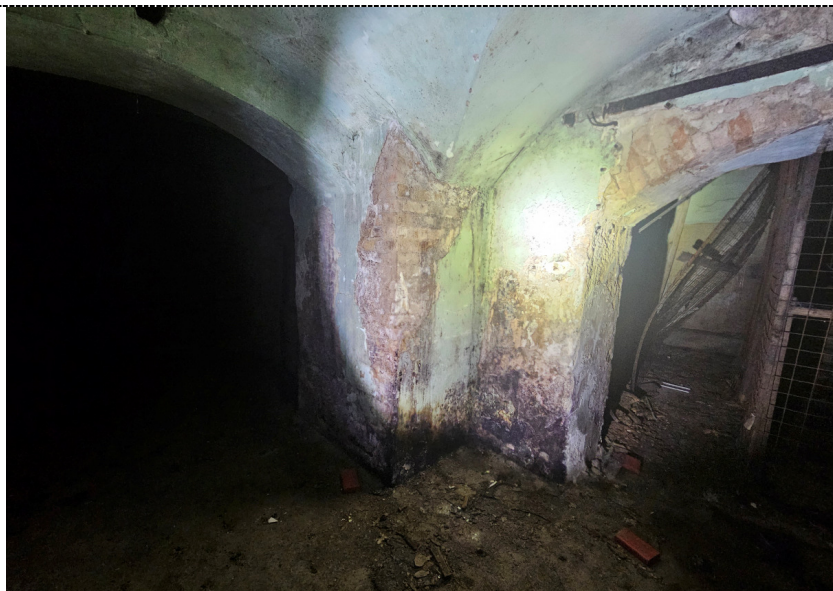
**Obr. 10:**  
Sklepní prostory

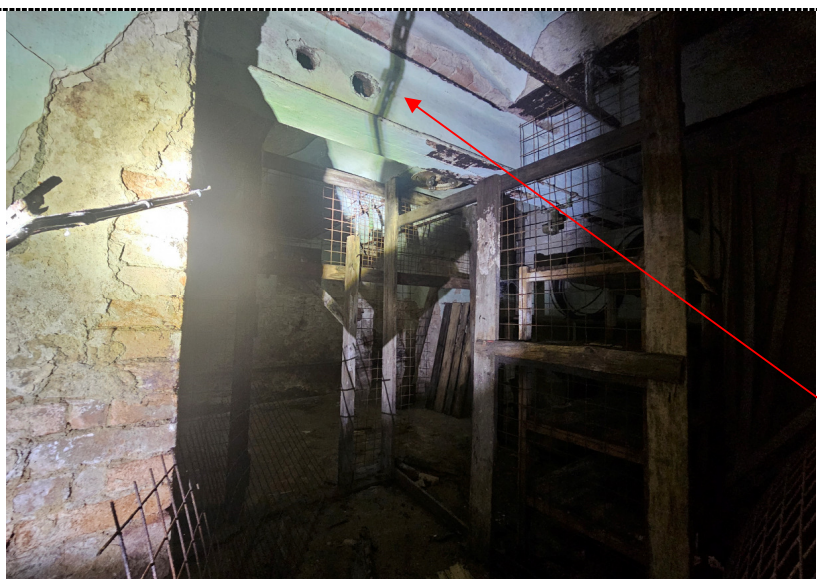
**Obr. 11:**  
Sklepní prostory, ocelový překlád

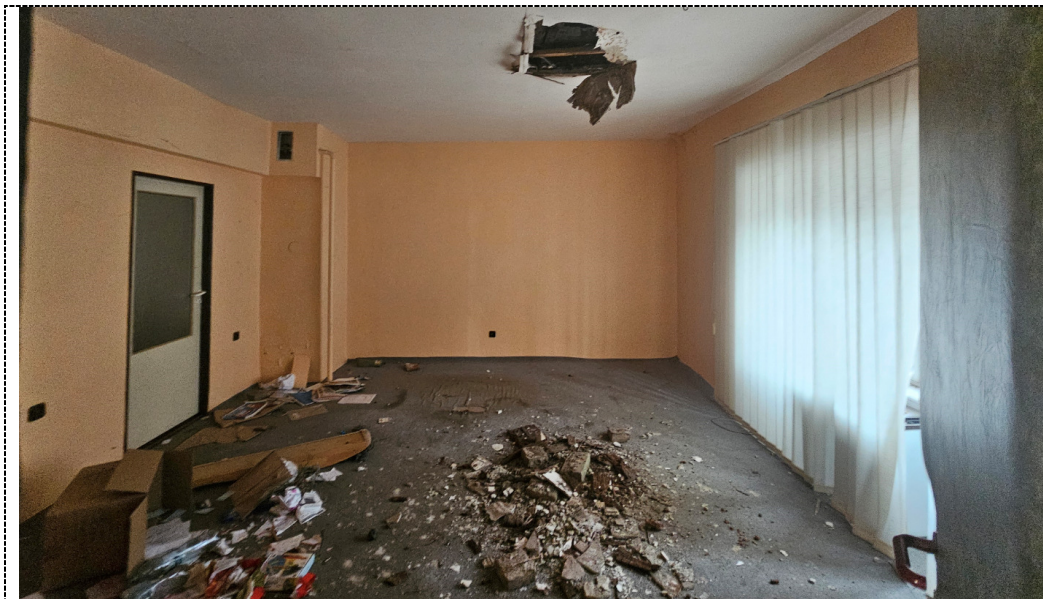
- Vlhkost stěn a stropů – téměř všechny stěny vykazují vlhkostní problémy, a to jak v patách, tak po výšce, a i v prostoru.
- Stropy – na mnoha místech mechanické poškození, propadnutí (Obr. 12, 13).
- Sklad – ocelové nosníky vykazují korozivní úbytky, zhoršený stav pouze lokálně. Poruchy od pohybů v základové spáře neobjevy.
- Klenby poškozeny z důvodu neodborných zásahů.
- **Souhrnná kvalifikace – konstrukce ve stádiu vážné škody až nebezpečné poruchy, závažnost velká.**

**Obr. 12:**  
Administrativa – vnitřní prostory

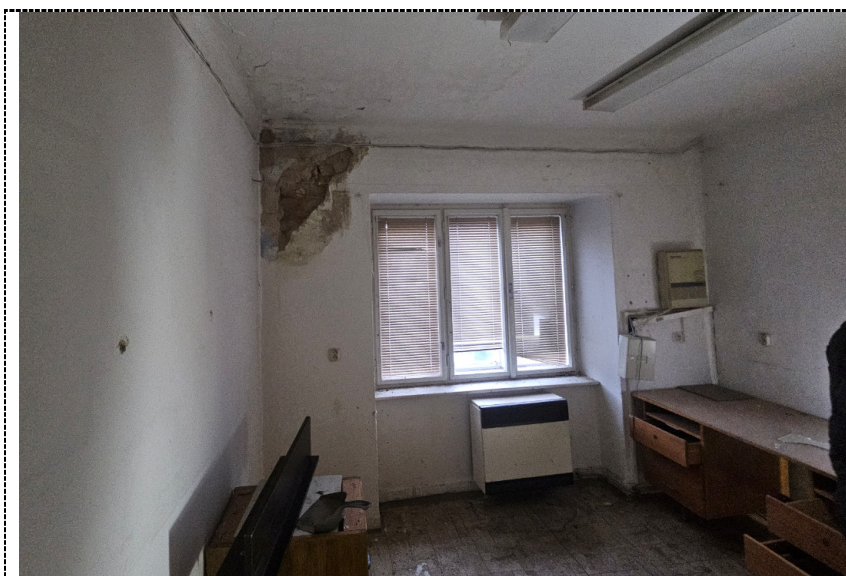
**Obr. 13:**  
Administrativa – vnitřní prostory

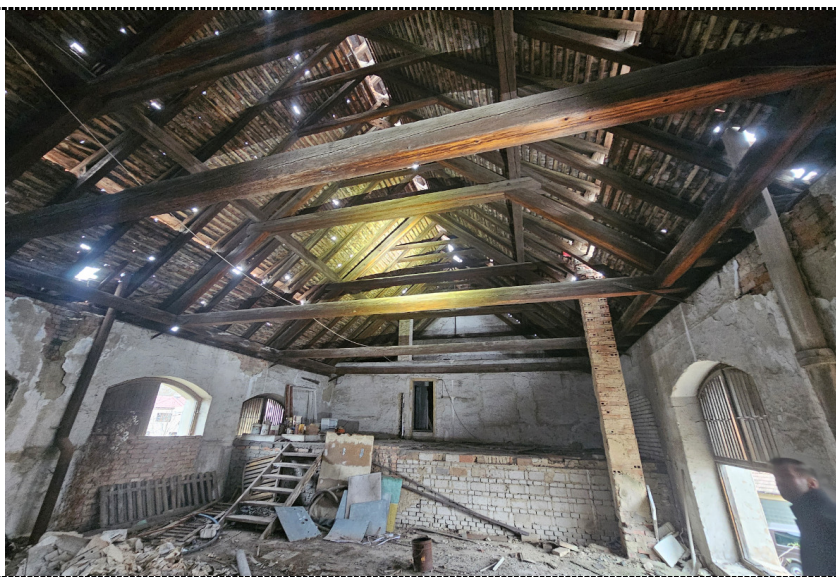
Jsou zde dvě soustavy krovů, poruchy/poškození jsou totožné (Obr. 17 až 19):

- Zvenku je patrné typické zvlnění hřebene – poukazuje na značné deformace celé soustavy.
- Množství míst napadených plísněmi, houbami a škůdci.
- Prvky krovu na mnoha místech značně prohnuté.
- Krytina střechy zcela neplní svoji funkci.
- **Souhrnná kvalifikace – konstrukce ve stádiu nebezpečné poruchy až destrukce, závažnost velká až kritická, stupeň 4 – prvky s rozsáhlým poškozením.**

**Obr. 17:**  
Administrativa – vnitřní prostory nad skladem,  
přechod na krov

- Střecha / krov – možná je pouze kompletní výměna
- 4.3.3. Nutno zopakovat – stav stavby je na mnoha místech havarijní, především konstrukce krovu a dřevěných stropů. Při impaktu vnějším činitelem (např. náraz, silný vítr, sníh) nelze vyloučit zřícení části stavby. Nelze vyloučit následný dominový efekt. Zbytkovou odolnost stavby nyní nelze s jistotou stanovit.

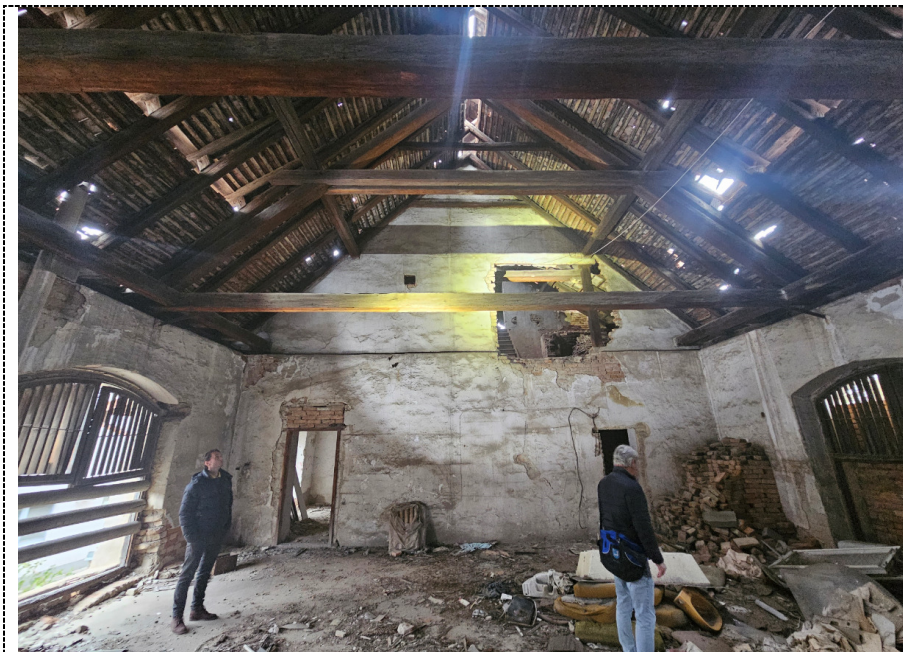
**Obr. 18:**  
Administrativa – krov

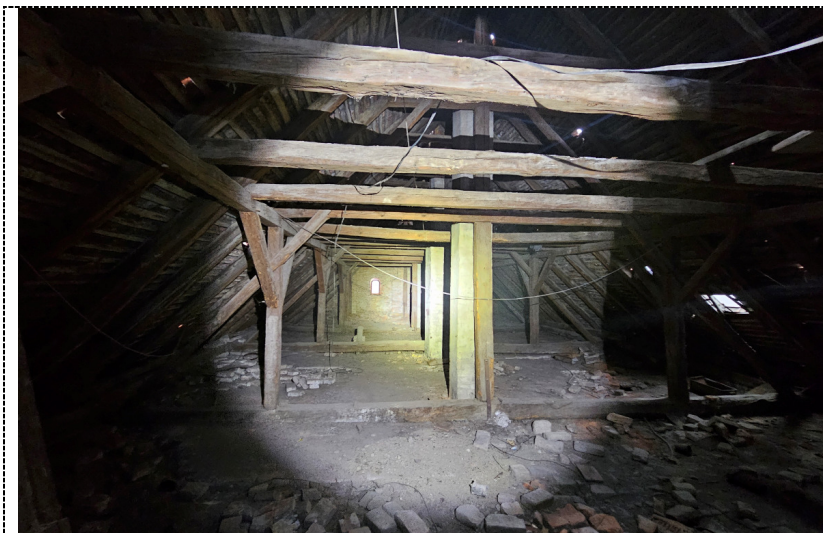
**Obr. 19:**  
Administrativa – krov

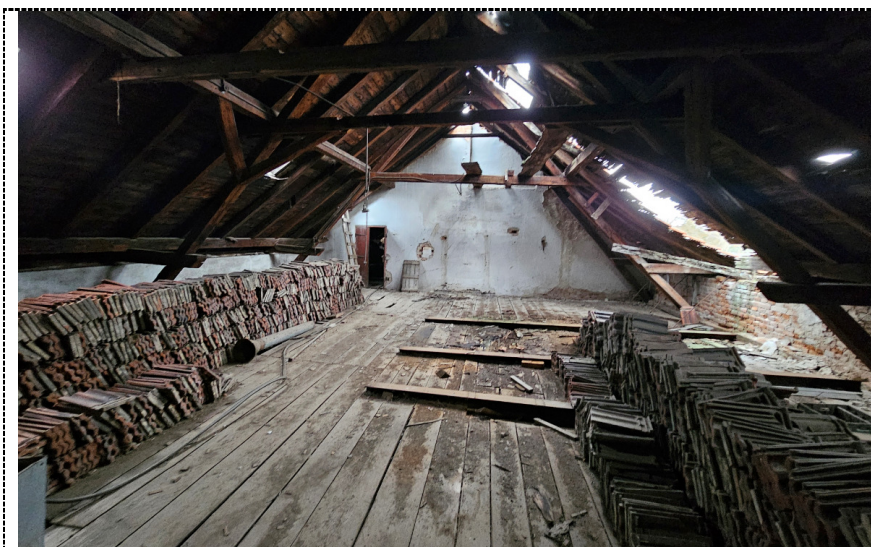
- Dřevěný strop nad ocelovými nosníky – na mnoha místech propadlý, se značnými průhyby a zasažený vlhkostně. Navíc přitížený stavebním materiálem (Obr. 20).
- **Souhrnná kvalifikace – konstrukce ve stádiu nebezpečné poruchy až destrukce, závažnost velká až kritická, stupeň 4 – prvky s rozsáhlým poškozením**

- 3.3.1.1. Během prohlídky byly objeveno množství poruch, závad. Dřevěné konstrukce střech (krovy) jsou značně poškozené, havarijní. Obdobně havarijní je i strop nad otevřeným prostorem v části Výroba (Obr. 20 a 21). Z toho důvodu:

**Obr. 20:**  
Výroba – krov, poškozený / havarijní strop

- Provedení nutných zabezpečovacích prací – odstranit konstrukce krovů. Poškozené stropy nutno zajistit (podepřít) tak, aby nehrozily zřícením, a mohlo se po stavbě vůbec bezpečně pohybovat.

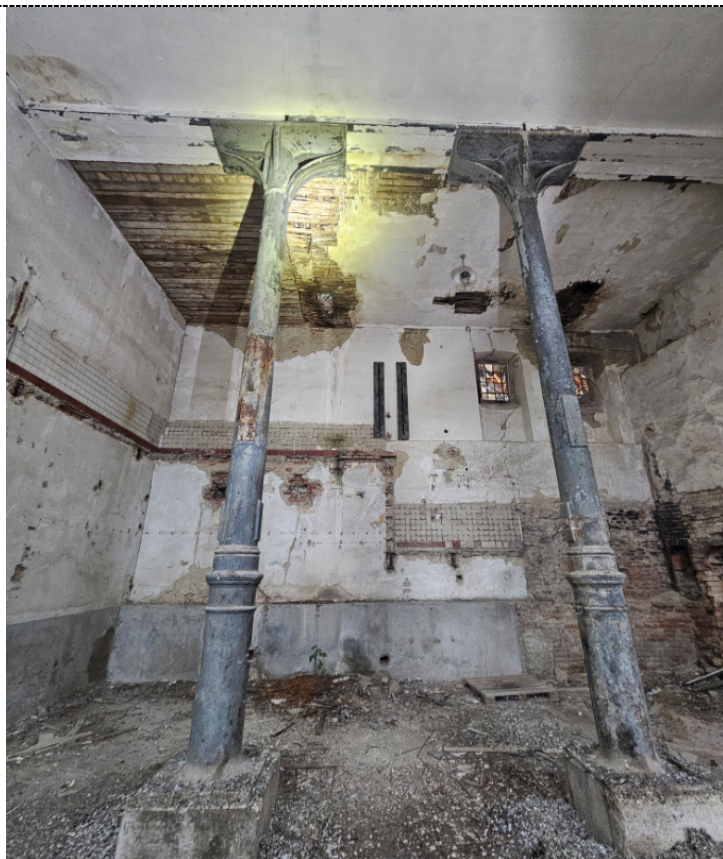
- Stěny jsou opět napadeny vztlínající vlhkostí.
- Litinové sloupy, ocelové nosníky vyneseny sloupy – jeví se bez výrazných poruch (Obr. 21, 22)
- **Souhrnná kvalifikace – lehké škody, závažnost malá**

**Obr. 21:**  
Prostory výroby, poškozený / havarijní strop

- 4.5. **Celkové resumé:**
- 4.5.1. Poškození objektu je natolik rozsáhlé a závažné, že z technicko-ekonomického hlediska nelze doporučit opravu.
- 4.5.2. V závislosti na celkovém záměru lze alternativně doporučit, že je možné zachovat určitou část stavby (např. otevřený prostor s litinovými sloupy – Obr. 21, 22), tuto část zachovat / opravit, a zbylé části zdemolovat a vystavět podle standardů dnešní doby.
